The Shrine of Sultan Mir-Ahmad in Kashan and its Historical Evolution

Abstract:

Kashan, Safavid Period, Imamzadeh, Historic Neighbourhood, Boqa of Sultan Mir-Ahmad.

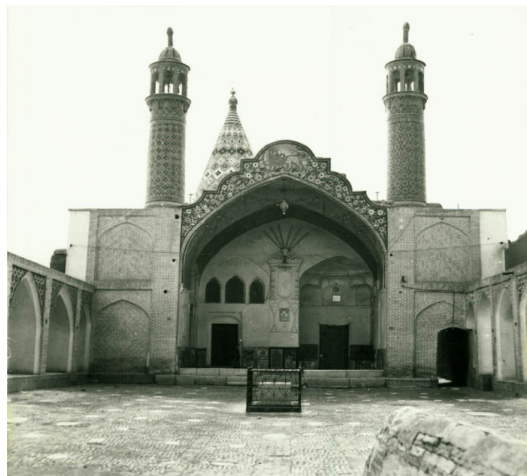
ت ۴ (چپ). گنبد و گلدسته‌های امامزاده سلطان میراحمد در دهه ۶۰ هجری شمسی، عکس: علیرضا بنی‌علی، مأخذ: کتابخانه ملی ایران.

گلدسته‌های بقعه در دهه ۱۳۶۰ش دارای کاشی‌های متفاوتی به‌لحاظ نقش و طرح بودند که در مرمت دهه‌های اخیر یکسان شده‌اند (ت ۴). از دیگر تغییرات صورت‌گرفته در بنا، آینه‌کاری زیر گنبد و دیوارهای آن، تعمیر ازارها و رواق‌ها و افزودن کاشی‌های آبی شش‌ضلعی در سال ۱۳۸۲ و جانشینی ضریح چوبی منبت با ضریح فولادی است. پیش‌ازین، ازاره‌های رواق مردانه واقع در سمت غربی گنبدخانه دربردارنده کاشی‌های هفت‌رنگ صفوی بودند که متأسفانه در سال ۱۳۹۹ش، با تصمیم هیئت امنا، با کاشی‌های شش‌ضلعی جایگزین شدند.

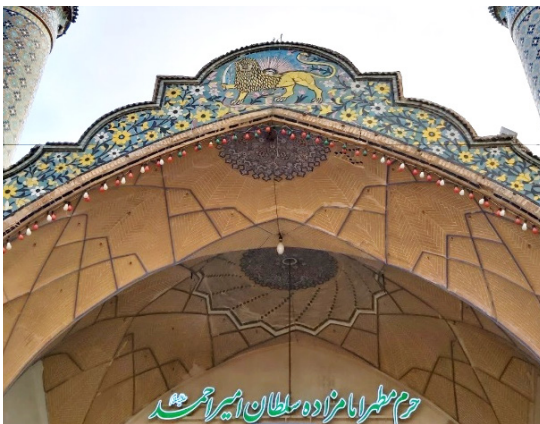
ت ۷ (راست). نسبت گنبد با گلدسته‌ها و آکس میانی بنا، طرح: نگارندگان، بر روی عکس هوایی دهه ۱۳۷۰ از محله سلطان میراحمد؛ عکس: جاسم غضبان پور، مآخذ: سازمان عمران و بهسازی شهری.

این بنا دارای دو گلدسته آجری هم‌اندازه است که سطح آن‌ها کاشی پوشیده شده و ارتفاعشان کمی از گنبد کوتاه‌تر (ت ۸) و از سطح بام ۶ متر است. نراقی اعتقاد دارد که کاشی کاری گلدسته‌ها و پیشانی ایوان مربوط به دوره قاجار است.^{۱۵} این گلدسته‌ها بر فراز ایوان ورودی قرار گرفته‌اند (ت ۸). با توجه به اینکه گنبد و ایوان بقعه هم‌محور نیستند (ت ۷)، گلدسته شرقی

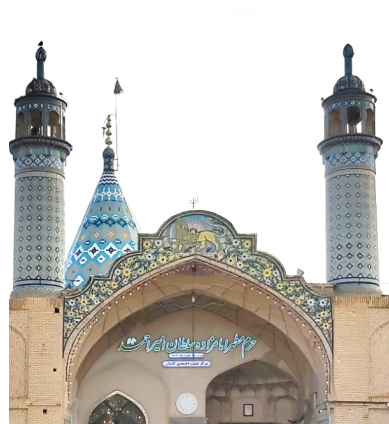
ت ۸ (میان). گلدسته‌های امامزاده سلطان میراحمد، عکس: فریده فرمانیان آرانی.

به گنبد نزدیک‌تر است (ت ۸). در بالاترین بخش گلدسته‌ها مأذنه‌ای است (ت ۸). با توجه به گفته نراقی گلدسته‌ها احتمالاً از دوره قاجار دارای کاشی کاری یکسانی بودند (ت ۳)، اما در حدود دهه ۱۳۶۰ش نقوش متفاوت کاشی دو گلدسته ثبت شده است (ت ۴). گلدسته شرقی دارای زمینه‌ای آجری با نقوش هندسی هشت‌ضلعی است که داخل هر هشت‌ضلعی، به نقوش چلیپایی و فیروزه‌ای‌رنگ مزین شده است (ت ۸). این نقوش در سطح بدنه استوانه‌ای شکل گلدسته تکرار شده‌اند. پیش‌از این، گلدسته غربی دارای خطوط ماریچ سفیدرنگ بوده و داخل هر ماریچ، نقوش چلیپایی سیاه، سفید، و زرد مشاهده می‌شده است (ت ۴). در تعمیرات دهه‌های اخیر، کاشی کاری این گلدسته تغییر کرده و شبیه به گلدسته دیگر شده است (ت ۸).

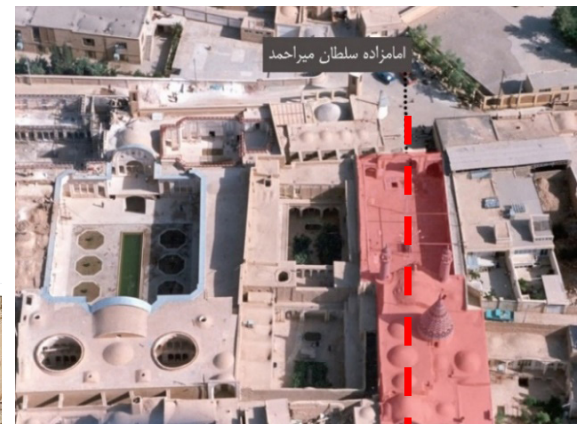
ت ۹ (چپ). کاشی کاری نقش شیر و خورشید روی پیشانی ایوان اصلی و کاربندی سقف ایوان، عکس: فریده فرمانیان آرانی.

در جنوب صحن هست (ت ۱۰). این ایوان از فضای گنبدخانه عریض‌تر است و هر دو عنصر گنبدخانه و ورودی اصلی بقعه در عرض ایوان جای گرفته‌اند (فضای ۹ در «ت ۱»). از این رو محور میانی دو فضای ایوان و گنبدخانه در راستای یکدیگر نیستند (ت ۷). با توجه به محل قرارگیری ایوان و شکل و نحوه ساخت آن، می‌توان حدس زد که این عنصر متأخرتر از گنبدخانه بوده و بعدها به بقعه افزوده شده است. بر فراز ایوان و روی پیشانی آن، تزیینات کاشی کاری شده با زمینه فیروزه‌ای رنگ دیده می‌شود (ت ۹) که شامل نقش شیروخورشید در مرکز و نقوش گیاهی گل‌دار با ساقه مشکی و گل‌های زرد و سفید و برگ‌های زرد، صورتی، و مشکی است. علاوه بر این، بوته‌های گل کوچک‌تری هم قابل مشاهده است (ت ۹).

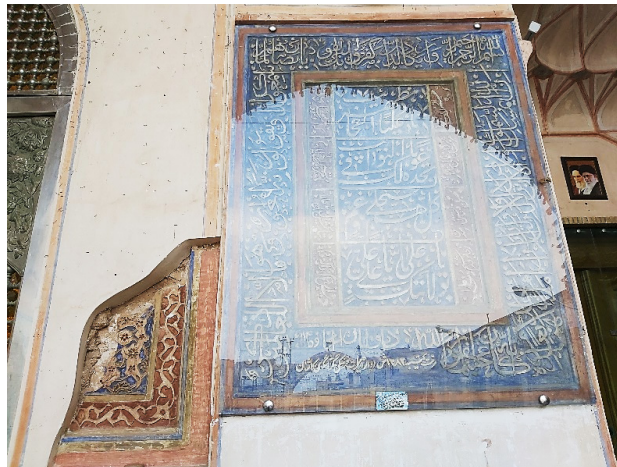
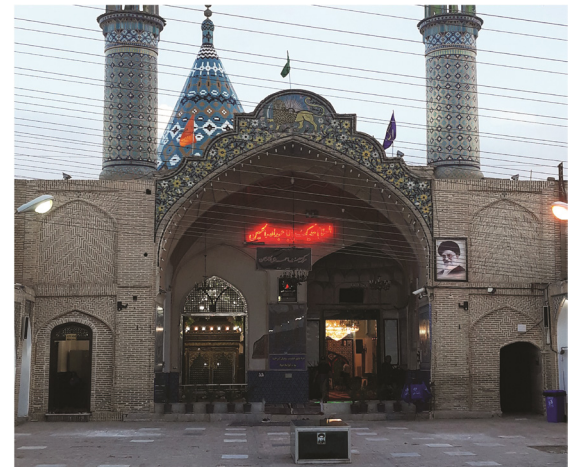
ت ۱۰ (راست). ایوان اصلی بقعه
سلطان میراحمد، عکس: فریده
فرمانیان آرانی.
ت ۱۱ (چپ). سمت راست؛ قاب
گچی کتیبه‌کاری با تاریخ ۱۱۴۵ق،
سمت چپ؛ گچ‌بری همراه با نقوش
گل و گیاه در میانه ایوان، عکس:
ف. فرمانیان آرانی.

ایوان بقعه فضایی وسیع و شامل بخش‌های گوناگون و دو در است (ت ۱۰). در چوبی سمت راست که نقش در اصلی بقعه را دارد و در میان درگاهی در نیمه غربی دیوار انتهایی ایوان قرار گرفته، اندکی داخل نشسته است و سقف آن نیز تزیینات گچی دارد (ت ۱۰). این در قدیمی نیست و روی آن حک شده که از سوی آستان حرم حضرت معصومه^(س) به این بقعه اهدا شده است. این در به رواق مردانه راه دارد. دیگری، در فلزی

مشبک واقع در سمت چپ ایوان است که در قاب بزرگ‌تر متقارن با درگاه دربردارنده ورودی اصلی بقعه قرار گرفته و در پشت آن ضریح امامزاده دیده می‌شود (ت ۱۰). تقارن این دو درگاه نسبت به دهانه ایوان نشان می‌دهد که این ترکیب دودخانه‌ای هم‌زمان با ساخت ایوان تنظیم و به این شکل شده است. سقف ایوان به کاربندی‌های آجری مزین است (ت ۹). بلندی مرتفع‌ترین بخش ایوان، که در مرکز آن واقع شده، از سطح زمین ۸ متر است. در میانه ایوان قاب گچ‌بری رنگی کتیبه‌داری دیده می‌شود (ت ۱۱) که به نظر می‌رسد، به نسبت گنبدخانه، متأخر است و در کنار آن نیز قطعه‌ای از گچ‌بری رنگی با نقوش گل‌بوته دیده می‌شود (ت ۱۱) که در سال ۱۳۸۲ از زیر لایه ضخیمی از گچ بیرون آورده شده و آن را با عنوان شاهد به همین صورت نگه داشته‌اند. دورتادور کتیبه مستطیلی که با پوششی شیشه‌ای محافظت می‌شود، آیات مبارک ۵۱ و ۵۲ سوره قلم^{۱۶} و ۴۱ سوره فاطر^{۱۷} دیده می‌شود. چند کلمه آخر این کتیبه، که منتهی به تاریخ ساخت آن می‌شده، از بین رفته اما در انتها، تاریخ ۱۱۴۵ ق باقی مانده است. در بخش میانی نیز دعای «ناد علی» و در جانبین آن ابیاتی نوشته شده که اشاره به ساخت این اثر و بانی آن، محمدقاسم، دارد و به تاریخ مرمت

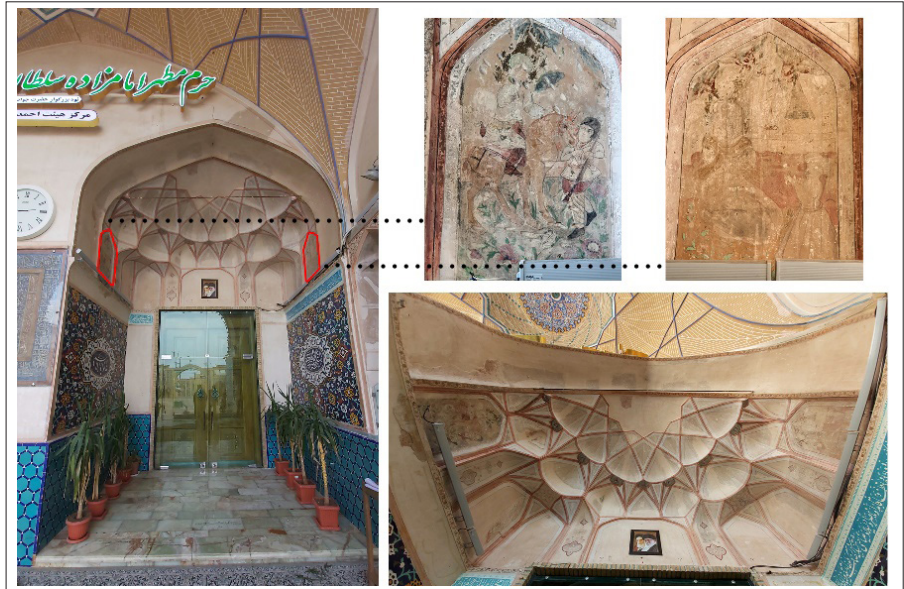
ت ۱۲ (بالا). سردر ورودی به رواق مردانه واقع در ایوان، سقف‌سازی ثانویه از نوع کاربردی آن و نقاشی‌های به‌جامانده بر روی تزئینات گچی، عکس‌ها: ف. فرمانیان آرانی.

دیده می‌شود (ت ۱۲) زنی نشسته را نشان می‌دهد که در مقابل او زن دیگری ایستاده و شیء نامشخصی را به طرف زن نشسته گرفته است. چهره‌های مرد اسب‌سوار و زن نشسته در هاله‌ای از نور و با شعلهٔ فروزان احاطه شده است. گویا در دو قاب هم‌شکل و قرینهٔ دیگر نیز نگاره‌های مشابه دیگری وجود داشته است. نقاشی‌های یادشده با توجه به محتوا و نوع کار ممکن است در اواخر دورهٔ صفوی و هم‌زمان با کتیبه‌ها و نقوش گچ‌بری در سال ۱۱۴۵ ق پدید آمده باشد و البته با احتمال بیشتری به دورهٔ قاجار منتسب هستند. بنابراین ممکن است سقف دارای کاربردی ایوانچهٔ ورودی در اواخر دورهٔ صفوی ساخته شده باشد و سپس در فاصلهٔ میان شکل‌گیری تا دورهٔ قاجاری نگاره‌های روی آن ترسیم شده باشند.

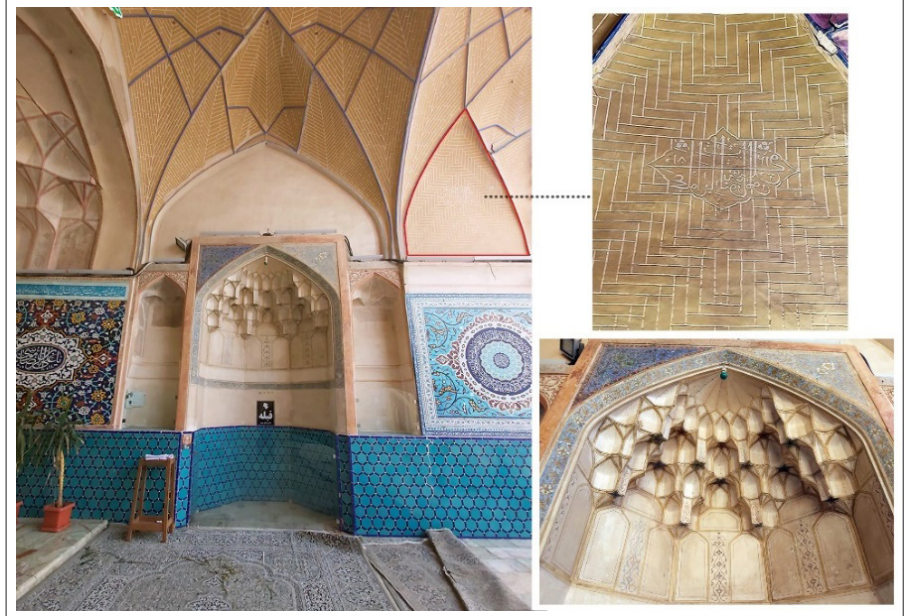
ت ۱۳ (پایین). مقرنس‌کاری محراب، طاق‌نماهای گچ‌بری مجاور آن و کتیبهٔ آجری با تاریخ ۱۲۸۱ ق در دیوار غربی ایوان، عکس‌ها: ف. فرمانیان آرانی.

در دیوار غربی ایوان که، به دلیل زاویه‌دار بودن استقرار بنا، رو به جانب قبله یا جنوب غربی است، یک محراب گچی با ارتفاع ۳/۷۰، عمق ۱/۱۶، و عرض ۱/۹۰ متر قرار دارد (ت ۱۳) که به‌خاطر تزئیناتش می‌توان آن را با مرمت‌ها و افزوده‌های اواخر دورهٔ صفوی (پیش‌تر بدان‌ها اشاره شد) مرتبط دانست. وجود محراب در ایوان بقعه کمی غیرمنتظره است. در واقع به‌نظر می‌رسد این ایوان مسجدی تابستانی بوده که در آن نماز می‌خوانده‌اند، ایوان هنوز هم کم‌وبیش این کاربرد را دارد. تزئینات محراب شامل مقرنس و نقوش گل‌وبوتهٔ داخل لچکی‌ها و حاشیهٔ قوس‌دار محراب است که به‌صورت شیروشکر گچ‌بری و رنگ‌آمیزی شده است (ت ۱۳). در دو طرف محراب دو طاق‌نمای کوچک دیگر نیز هست که در لچکی‌های آنها نقوش گچ‌بری شدهٔ گل‌وبوته دیده می‌شود (ت ۱۳).

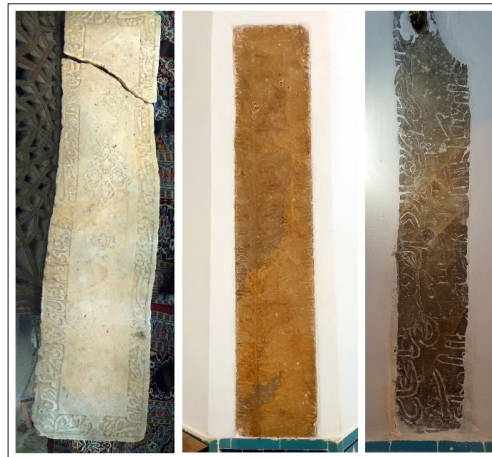
ت ۱۹ (راست). در چوبی کتیبه‌دار با تاریخ ۹۴۱ق، عکس و ترسیم: مریم میهن‌خواه.

چهار جفت در چوبی دارای کتیبه و تاریخ در زیارتگاه وجود دارد (ت ۱۹ تا ۲۲) که سه جفت آنها فعلاً در بخش مردانه و در رواق متصل به ورودی اصلی بقعه نگهداری و با یک صفحه شیشه‌ای در مقابلشان محافظت می‌شوند (ت ۲۰ تا ۲۲). در دیگر نیز در ضلع جنوبی گنبدخانه زیارتگاه نگهداری می‌شده که اخیراً از آنجا برداشته شده است (ت ۱۹).

الف. در نخست در قسمت مردانه و در سمت جنوبی گنبدخانه و پشت ضریح قرار داشته و اکنون از آنجا برداشته شده و به جای آن در بچه‌های ضریح را گذاشته‌اند (ت ۱۵). در سه قسمت بالایی، وسط، و پایینی این در و داخل کادرهای مستطیل شکل

ابیاتی با خط نسخ و به‌صورت برجسته وجود دارد و سطح بین کتیبه‌ها گره‌چینی شده است (ت ۱۹). نراقی این در را «در ایوان بزرگ» گفته است^{۲۶} و در تعلیقات الهیار صالح بر تاریخ کاشان از این در با عنوان «در ورودی» یاد شده است.^{۲۷} احتمالاً موقعیت آن در محل یکی از درهای واقع در ایوان اصلی بوده است. با توجه به وجود حیاطی در جبهه جنوبی زیارتگاه، می‌توان این احتمال هم داد که در اصلی امامزاده آنجا و عبورومرور اصلی از آن قسمت بوده است. بر پیشانی دو لنگه در، آیه «إِنَّ الدِّينَ أَمْنٌ وَعَمَلُوا الصَّالِحَاتِ وَأَقَامُوا الصَّلَاةَ وَأَتَوْا الزَّكَاةَ لَهُمْ أَجْرُهُمْ عِنْدَ رَبِّهِمْ وَلَا خَوْفٌ عَلَيْهِمْ وَلَا هُمْ يَحْزَنُونَ»^{۲۸} (بقره: ۲۷۷) و در میانه و پایین در چهار قاب، نام بانی به‌صورت میرزا احمد و تاریخ ساخت آن برابر با ۹۴۱ق آمده است: «(۱) حامی دین، میرزا^{۲۹} احمد که هست / نام او سردفتر اهل صفا (۲) آنکه از درگاه لطف عام او / حاجت ارباب حاجت شد روا (۳) کرد نذر روضه سلطان دین / این در دارالبقای دلگشا (۴) و این مصرع پی تاریخ در / قبله خلق جهان باب هدا (۹۴۱)» (ت ۱۹).

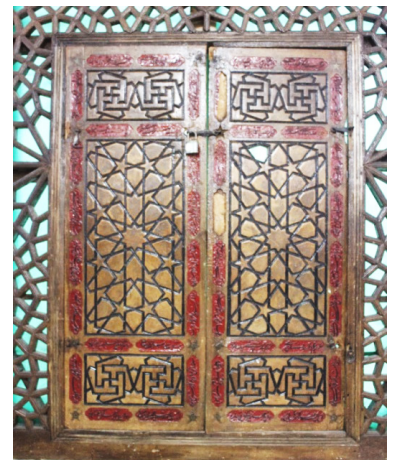
ت ۲۰ (چپ). در چوبی کتیبه‌دار با نقوش هندسی ستاره‌های گره‌چینی و تاریخ ۹۴۱ق، عکس و ترسیم: م. میهن‌خواه

ستاره‌ای گره‌چینی و بر روی سطح ایجاد شده نیز نقوش گل و بوته منبت کاری دیده می‌شود (ت ۲۰). در بالا و پایین هر لنگه دو قاب برای خوشنویسی تعبیه شده است، هر چند کتیبه‌های قاب‌های لنگه سمت راست از میان رفته و تخته‌ای ساده جای آن قرار داده‌اند. در بالای کتیبه لنگه چپ عبارت: «قال النبی صل الله علیه و آله و سلم: انا مدینه العلم و علی بابها» و در قاب پایین نام واقف و تاریخ ساخت آمده است: «الخواجه مظفرالدین مسعود بن الخواجه قوام‌الدین محمد فی سنه احدی و اربعین و تسعمائه (۹۴۱)» (ت ۲۰). ابعاد این در ۲۲۸ در ۱۳۰ سانتیمتر است. صالح^{۳۰} و نراقی^{۳۱} در توصیف زیارتگاه طاهر و منصور کاشان به در چوبی بقعه اشاره دارند که آن نیز به امر خواجه مظفرالدین مسعود در سال ۹۳۴ ق ساخته شده است. به علاوه تزیینات و صلوات کبیره بر کتیبه در یاد شده، تاریخ و متنی چنین نیز بر آن مشاهده می‌شود: «و تمت هذا الباب بامر صاحب الاعظم الخواجه مظفرالدین مسعود فی سنه ۹۳۴». پ. در دیگری با ابعاد این در ۲۱۱ در ۱۲۴ سانتیمتر در قاب

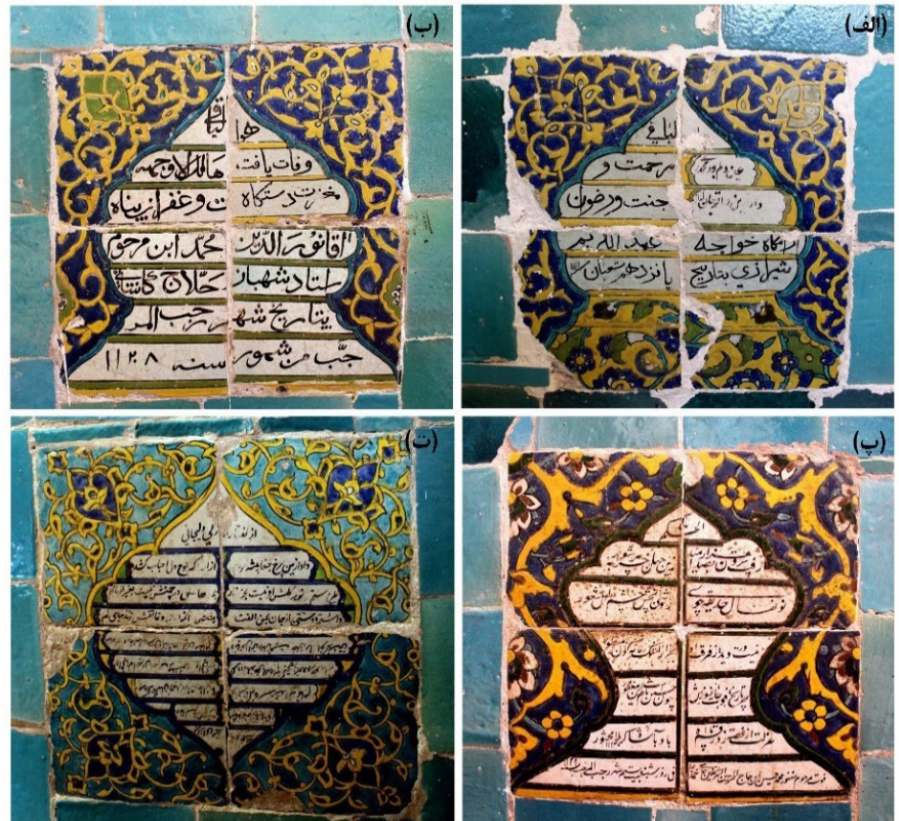
ت ۱۷. کاشی خشتی هفت رنگ قبر بقعه سلطان میراحمد، عکس‌ها: محمد مشهدی نوش آبادی.

در رواق اصلی زیارتگاه واقع در غرب گنبدخانه (ت ۱۴-۱) تعدادی کاشی قبر از اوایل سده ۱۲ق به‌جا مانده است (ت ۱۷). هرکدام از این نمونه‌ها عموماً شامل چهار کاشی خشتی هفت‌رنگ است که در سمت چپ و راست آنها دو لچکی و در مرکز نیز یک طرح محرابی یا گنبدمانند مشاهده می‌شود (ت ۱۷). لچکی‌ها شامل اسلیمی‌هایی به رنگ زرد بر زمینه لاجوردی یا فیروزه‌ای است. درون طرح محرابی نیز نوشته‌هایی دارد که سطرها با دو خط باریک موازی جدول کشی شده‌اند. به‌طور میانگین در هر لوح مزار حدود هفت سطر نوشته دارد که اگر متن کتیبه حاوی شعر باشد، هر سطر نیز از وسط به دو بخش مجزا جدول کشی شده است. نوشته‌ها به خط نسخ و یا نستعلیق بر زمینه‌ای با رنگ سفید قرار دارند.

الف. لوح مزار خواجه عبدالکریم شیرازی، مورخ ۱۱۱۱ق/۱۷۰۰م که در پنج سطر به خط نسخ نگاشته شده است (ت ۱۷). متن کتیبه چنین است: «(۱) [هو] [الباقی] (۲) ... مرحمت و (۳) ... جنت و رضوان (۴) آرامگاه خواجه عبدالکریم (۵) شیرازی بتاریخ پانزدهم شعبان سنه ۱۱۱۱».

ث. دو تک کاشی نیز در زیارتگاه وجود دارد که متعلق به ربع بالایی سمت راست الواح چهارتایی هستند (ت ۱۷- الف و ب). یکی از آنها در کنار الواح مزار خواجه عبدالکریم (ت ۱۷- الف) و دیگری بر مزار نورالدین محمد (ت ۱۷- ب) نصب شده تا قطعه ازین رفته آنها را تکمیل کنند. متن کاشی اول به خط نستعلیق چنین است: «(۱) هو [الباقی] (۲) عین دلم بودی محمد (۳) داد ازین واقعه جان گداز». دومین کاشی نیز با عبارت مرسوم در سایر قبرها به خط نسخ نوشته شده است: «(۱) هو [الباقی] (۲) وفات یافت (۳) مغفرت دستگاه» (ت ۱۷).

شهباز حلاج کاشانی (۶) بتاریخ شهر رجب المر- (۷) جب من شهور سنه ۱۱۲۸» (ت ۱۷).

پ. بر روی لوح مزار محمد حسین به نستعلیق خوش نوشته شده است: «(۱) الحکم لله (۲) رفت برون بصد هزار امید، زین جهان خرابه پرشور (۳) نونهال حدیقه خوبی، روشنی بخش چشم اهل شعور (۴) نیست در دید[ه]ها ز فرقت او، بجز از اشک لاله گون منظور (۵) بهر تاریخ فوت جانسوزش، چون حسین است نام این مغفور (۶) عزلت از غصه زد رقم با آه، باد با شاه کربلا محشور ۱۱۲۳. (۷) فوت مرحوم مغفور محمد حسین ابن حاج الحرمین الشریفین حاجی محمد علی فی روز شنبه بیست و سیم شهر رجب المرجب سنه ۱۱۲۹» (ت ۱۷).

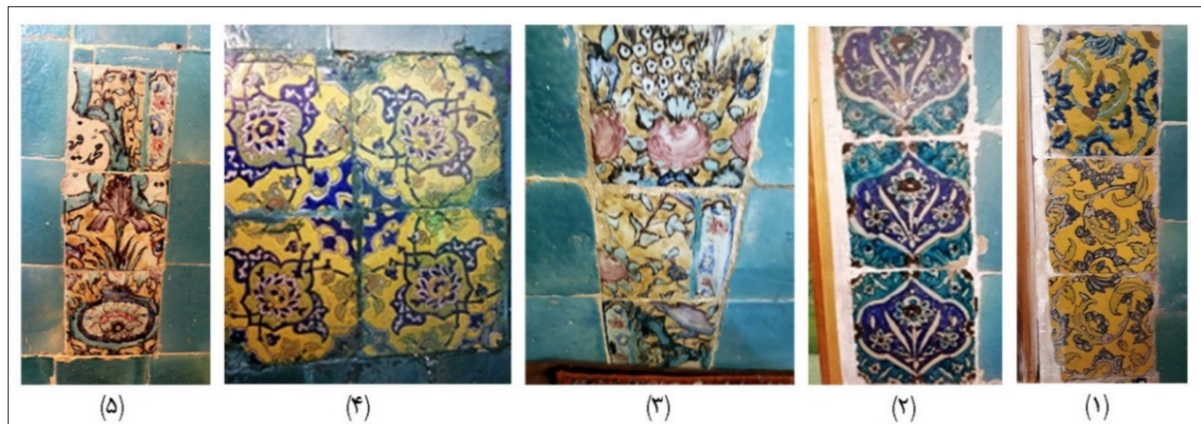
ت ۱۸. بقایای تزیینات کاشی هفت رنگ صفوی در بقعه سلطان میراحمد، عکس ها: م. مشهدی نوش آبادی.

مربع‌شکل پوشانده شده بود و در بخش‌هایی نیز با کاشی‌های هفت‌رنگ منقوش کتیبه‌دار کار شده بود (ت ۱۷ و ۱۸). این کاشی‌ها که مربوط به قبرهای قدیمی بودند، احتمالاً در گذشته و در زمان مرمت بقعه و برای حفاظت بهتر از کف به دیوار منتقل شده‌اند. این کاشی‌های هفت‌رنگ پرنقش‌ونگار که تأثیری چشمگیر بر حال‌وهوای بقعه داشتند، متأسفانه طی تعمیرات اخیر و در سال ۱۳۹۹ با کاشی‌های فیروزه‌ای جانشین شده‌اند. بخش انتهایی این رواق با دری به حیاط پشتی امامزاده راه دارد.

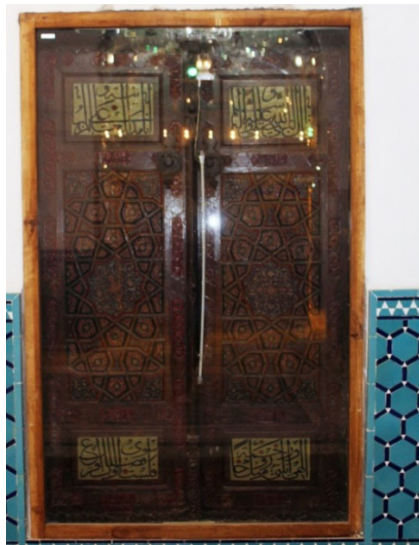
ت ۲۱ (راست). در چوبی با سه قاب کتیبه و سه قاب گل و بوته و تاریخ ۹۴۱ ق، عکس و ترسیم: فریده فرمانیان آرانی.

شیشه‌ای در رواق غربی بقعه نگهداری می‌شود. هر لنگه این در دارای سه قاب کتیبه و سه قاب گل و بوته است و در وسط هر لنگه در نیز در دو قاب بزرگ، قفل علی (چهار بار نام علی) با شکل لوزی در قاب‌های مربع شکل کوچک چهار بار تکرار شده است (ت ۲۱). در بالای لنگه راست عبارت «هو الله» و در زیر آن در قاب مستطیل عبارت «مرا مفتح ابواب فتح باب نمود» نوشته شده و در لنگه چپ: به همان ترتیب عبارت‌های «سبحانه» و «دری ز عالم احسان بروی ما بگشود» درج شده است. در دو قاب پایین هر دو لنگه در نیز کتیبه وجود داشته است (ت ۲۱). قاب سمت راست امروز فاقد کتیبه است، اما در قاب لنگه چپ با وجود سایدگی و ناخوانا بودن بخشی از کتیبه، عبارت «الخواجه میرزا مطهر بن الخواجه معین الدین شرف ... ۹۴۱» خوانده می‌شود (ت ۲۱) که اشاره به نام واقف و سال ساخت در دارد.^{۳۲} صالح در تعلیقاتش بر کتاب تاریخ کاشان از این درب با عنوان «درب انبار» یاد کرده و تاریخ را ۹۱۵ ق خوانده است،^{۳۳} نراقی نیز همین کتیبه و تاریخ را آورده، ولی آن را «درب مقابل ضریح» گفته است.^{۳۴} بنابر خوانش ما تاریخ

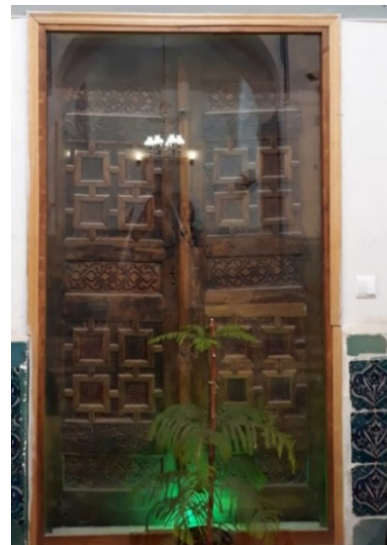
ت ۲۲ (چپ). در منبت کاری شده زیارتگاه و بدون تاریخ، عکس و ترسیم: ف. فرمانیان آرانی.

ت. در چهارم، با ابعاد ۱۳۰×۲۱۰ سانتیمتر، نسبت کاری عالی دارد و در بالا و پایین هر لنگه آن دو قاب خوشنویسی شده مشاهده می‌شود (ت ۲۲). علاوه بر این، در میانه نیز طرح هندسی با گره‌چینی و روی همه قطعات حاصل از گره‌چینی نیز طرح‌های گل‌وبوته اسلیمی و ختایی متنوع کار شده است. در بخش‌های دیگر و به‌ویژه قسمت‌های کناری نیز نقوش گل‌وبوته به چشم می‌خورد (ت ۲۲)، چنان‌که گویی طرحی از نقش فرش بر روی این در کنده‌کاری شده است. در دو قاب بالایی با خط ثلث درشت عبارت «قال النبی صل الله علیه و آله وسلم» و حدیث نبوی «انا مدینه العلم و علی بابها» و در دو قاب پایینی عبارت نیایشی از علی بن ابی طالب آمده است: «إلهی ائلی منک رَوْحاً وَ رَاحَةً/ فَلَسْتُ سِوَى أَبْوَابِ فَضْلِکَ أَقْرَعٌ» (ت ۲۲). این خطوط در کادری مستطیل‌شکل با رنگ زمینه کرم روشن نوشته شده‌اند. همچنین با خطی ریزتر در بالا و پایین قاب‌های افقی در، «صلوات کبیره» و در پایین‌ترین بخش نیز نام واقف و سازنده بدین ترتیب آمده است: «وقف این آستانه متبرک کرد، یار احمد بن خواجه احمد اردستانی، عمل استاد حاجی حسین»

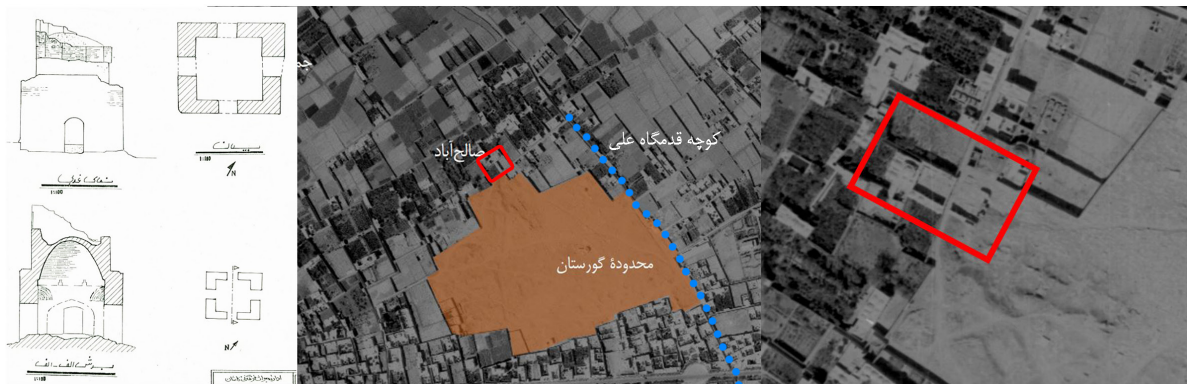
ت ۲۶ (پایین). از سمت راست، مجموعه قدمگاه علی در عکس هوایی سال ۱۳۴۳؛ محدوده گورستان، زیارتگاه و گذر در محدوده قدمگاه علی در عکس هوایی سال ۱۳۳۵؛ پلان، نما و برش بنای گنبددار صالح‌آباد (قدمگاه علی)، مأخذ: جیحانی و مشهدی، «قدمگاه امام علی (ع)؛ در جستجوی تربت‌خانه ایلخانی کاشان»، مطالعات معماری ایران، ش. ۱۸ (پاییز و زمستان ۱۳۹۹): ۹۸.

قدمگاه علی در کوچه مسجد شامخی مشاهده کرد (ت ۲۶) که جایی بیرون از حصار شهر بوده و چندان وجه تجاری نیافته است. در مجموعه قدمگاه علی، در کنار بنای کهن‌تر اوایل سده ۸ق، بنای زیارتگاه دیگری قابل مشاهده بوده است که می‌توان آن را منتسب به دوره صفوی و یا دست‌کم اواخر آن تصور کرد (ت ۲۶). بنای یادشده بر اساس شرح ضرابی زیارتگاهی معتبر در دوره قاجار بوده که در شمال گورستانی وسیع قرار داشته است.^{۴۱} بر اساس نیازهای زیارتگاهی، در جنوب بنای یادشده صحنی ساخته شده است که ممکن است هم‌زمان با بنای صفوی و یا پس از آن ساخته شده باشد. تفاوت عمده محدوده قدمگاه علی با پنجه‌شاه علاوه بر دور بودن از مرکزیت اقتصادی مدنی شهر، قرارگیری باغ‌های فراوان گرداگرد بقعه است که بنابر عکس‌های هوایی دهه ۱۳۴۰، در آن زمان قابل مشاهده بوده‌اند (ت ۲۶). این دو ویژگی در مورد زیارتگاه و مرکز محله سلطان میراحمد نیز مصداق دارد و مشاهده می‌شود که شکل معماری مجموعه قدمگاه علی (ت ۲۶) شباهت بیشتری با مجموعه سلطان میراحمد دارد.

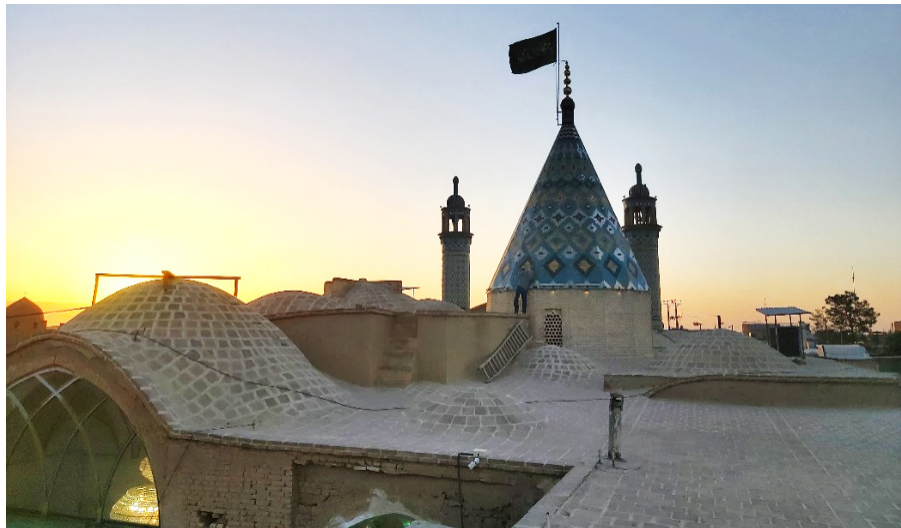
ت ۳۱ (پایین). پشت‌بام زیارتگاه سلطان میراحمد، عکس: ف. فرمانیان آرانی.
